RELAZIONE DI CONSULENZA TECNICA

Richiedente: COMUNE DI ORIA

Tecnico: DOTT. AGR. IUNIOR ROCCO RAFFAELLO

RELAZIONE TECNICA

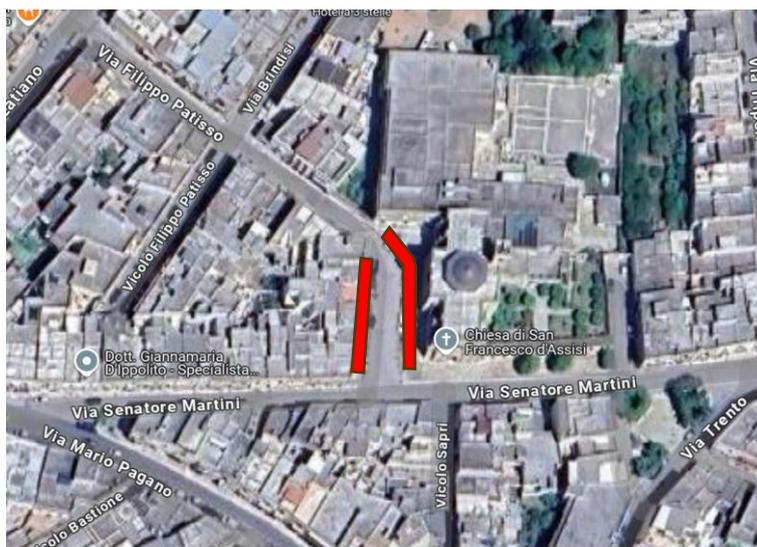
Trattasi di n. 10 aiuole di circa un 1m di diametro ricavate nei marciapiedi del tratto terminale di via Filippo Patisso su entrambi i lati della viabilità (n.5 per lato) nei pressi della Chiesa di San Francesco d'Assisi.

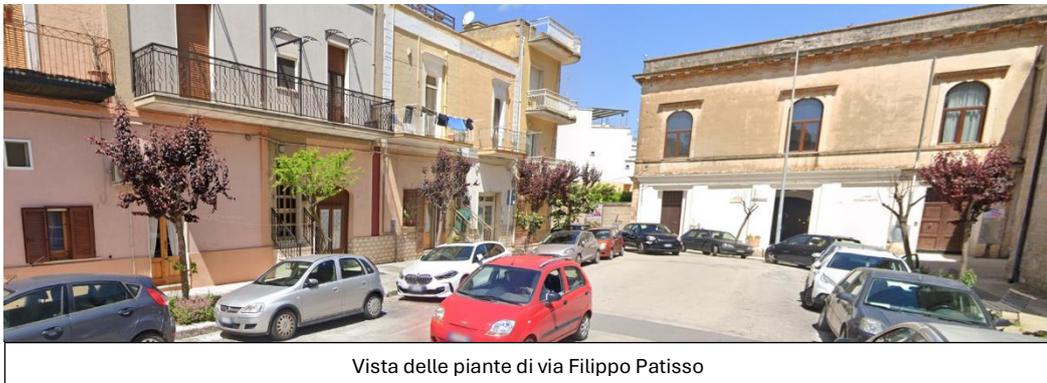
Nel sito presumibilmente erano impiantate 10 piante di *Prunus cerasifera* 'Pissardii', noto comunemente come Ciliegio da fiore o Susino ornamentale ma come è stato possibile evincere in sede di sopralluogo, ne rimangono solo 5 esemplari.

Nel marciapiedi lato Chiesa di San Francesco d'Assisi, le prime due piante sono completamente secche, e le ultime due addirittura mancanti.

Nel marciapiedi opposto, la quarta pianta risulta essere stata sostituita con una mimosa (*Acacia dealbata*) e quasi tutte le già misere aiuole sono occupate da *Mirabilis jalapa* e una pianta di Nespolo del Giappone (*Eriobotrya japonica*).

Vista delle piante di via Filippo Patisso

Le rimanenti 5 piante di *Prunus cerasifera* 'Pissardii', alte circa 3m e di età stimabile sui 25 anni circa, denotano gravi problematiche inerenti al loro stato vegetativo oltre una certa carenza di cure manutentive, soprattutto in merito a errati interventi di potatura.

Pertanto, la migliore azione possibile da intraprendere risulta l'abbattimento e sostituzione di tutti gli esemplari, entro tempi ragionevoli e ad opera di personale specializzato nel rispetto delle normative vigenti in materia di sicurezza dei luoghi di lavoro (D.lgs 81/2008), **con l'obiettivo primario di riqualificazione urbana temperando la salvaguardia della pubblica incolumità e la necessità di qualità paesaggistica/ornamentale espressa dal verde pubblico.**

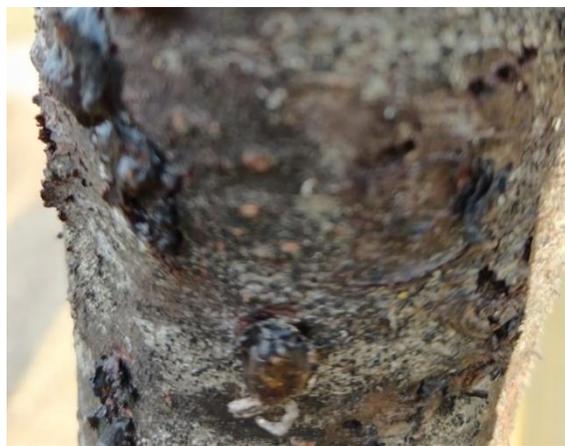
Tali interventi di errata potatura, hanno provocato dal punto di vista fitosanitario gravi cancri rameali, con gommosi diffuse che evidenziano lo stato di sofferenza delle piante.

Dettaglio della gommosi

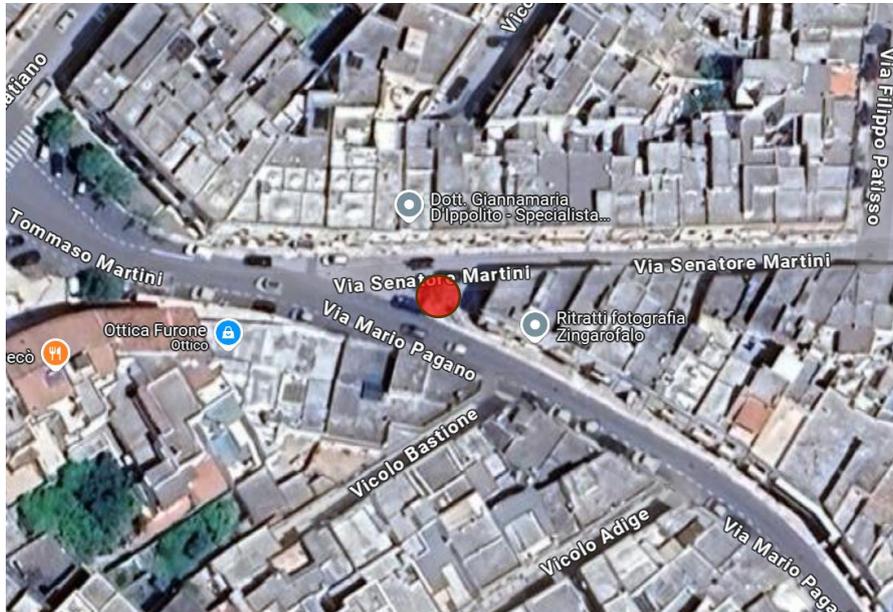
Trattasi di un'aiuola circolare di circa 1m di diametro ricavata nel marciapiedi dell'intersezione tra via Mario Pagano e via Senatore Martini.

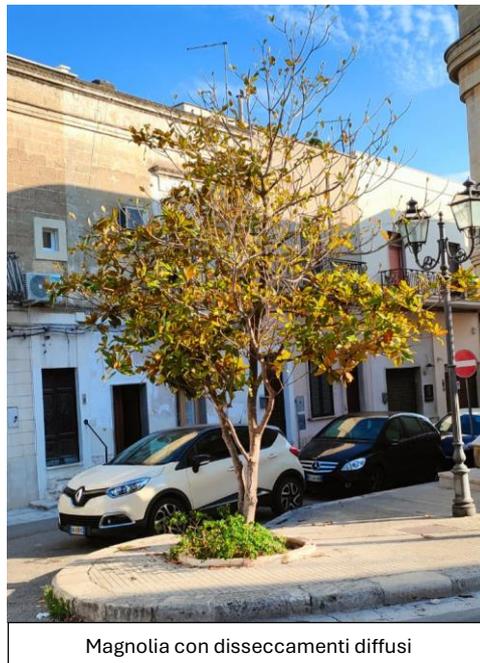
Nell'aiuola vi è piantumata una magnolia (*Magnolia grandiflora*) alta circa 5m e di età stimabile sui 25 anni. La pianta si presenta in condizioni fitosanitarie pessime, con evidenti seccumi diffusi nella chioma dovuti a carie del legno di natura fungina.

Magnolia con disseccamenti diffusi

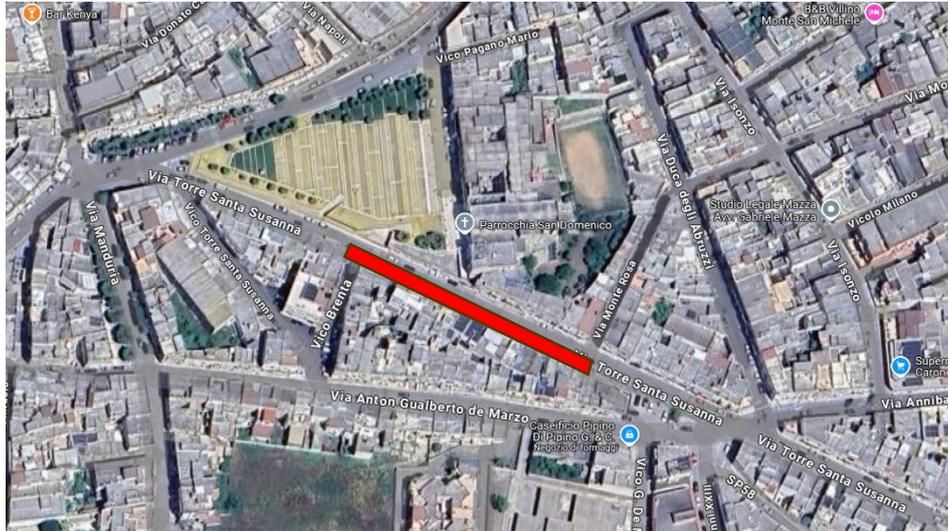
Trattasi di n. 17 aiuole ricavate nel marciapiedi destro in senso di marcia di via Torre Santa Susanna tra le intersezioni con vico Brenta e via Monte Rosa. Le prime 7 aiuole (sempre considerando il senso di marcia) sono quadrangolari e a raso del calpestio del marciapiedi, mentre le ultime 10 di forma circolare.

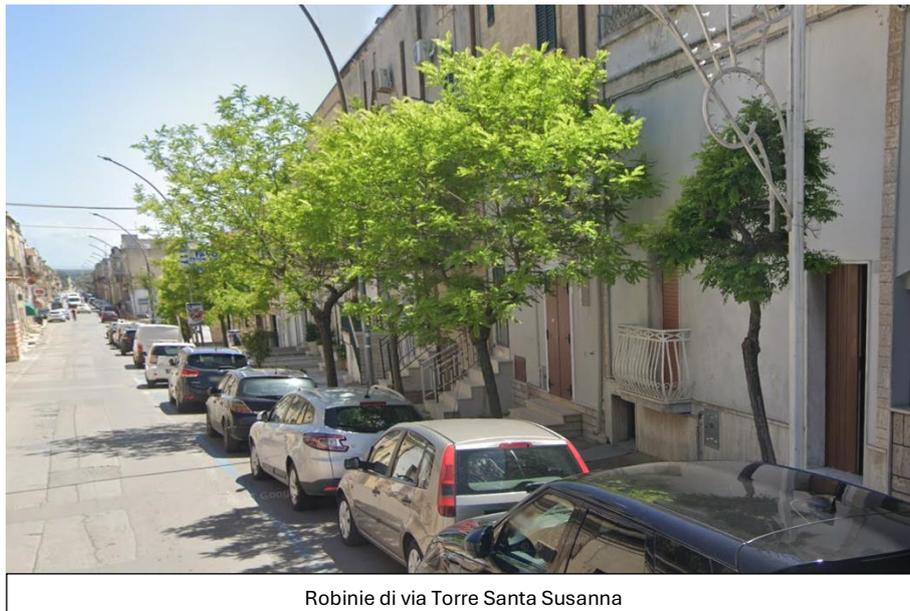
Nelle aiuole sono piantumate delle robinie (*Robinia pseudoacacia*), alcune delle quali della varietà 'Umbraculifera'

Al momento del sopralluogo 3 piante sono mancanti, sostituite con essenze diverse.

Robinie di via Torre Santa Susanna

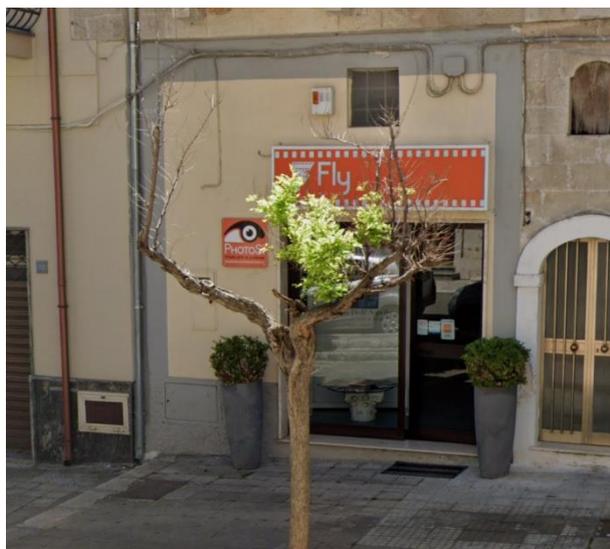
Lo stato fitosanitario risulta pessimo, con almeno 3 piante completamente secche o quasi.

Robinia quasi completamente disseccata

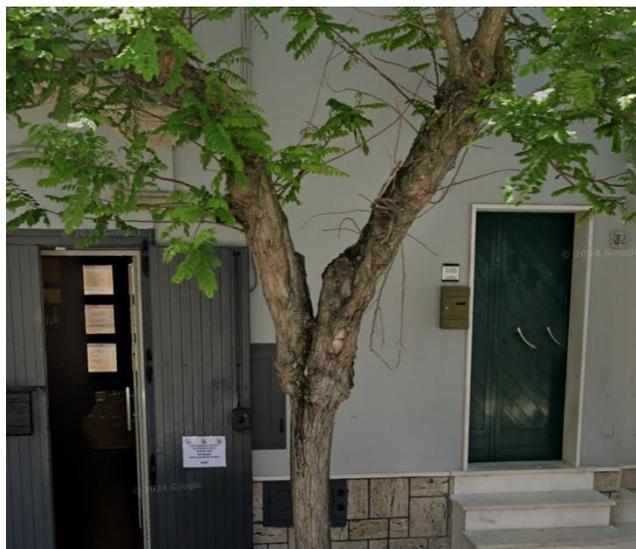
Tutte le altre presentano comunque dei danni dovuti a interventi cesori importanti che hanno favorito l'ingresso di funghi lignicoli agenti di carie del legno, o addirittura sono ricacci di piante morte ormai da tempo.

Evidenti cancri del legno nelle branche principali

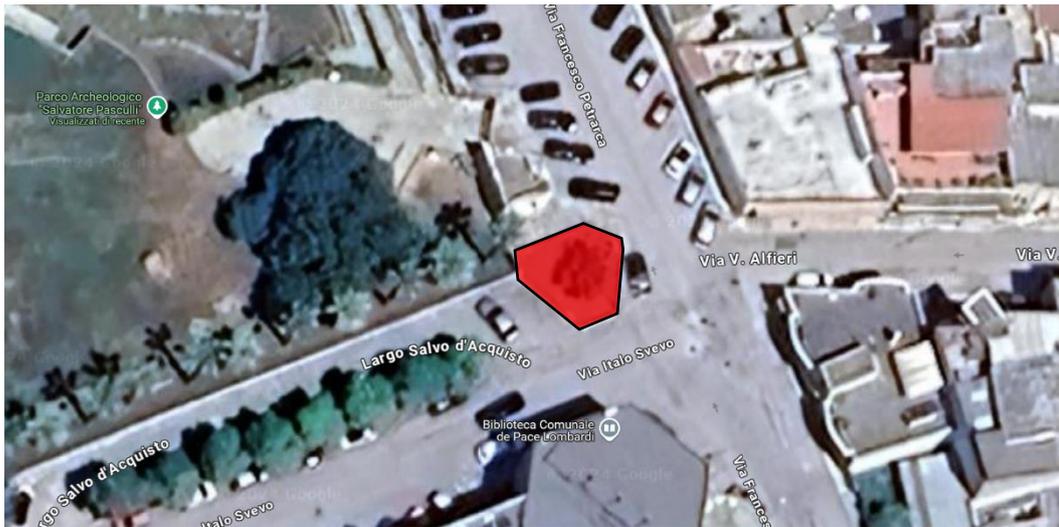
Trattasi di un'aiuola in cemento sopraelevata rispetto al piano del calpestio di forma irregolare (circa 50mq) e giacitura in leggera pendenza a sud est.

È situata all'intersezione fra largo Salvo D'Acquisto, via Francesco Petrarca e via Italo Svevo, confinate con la recinzione del Parco Archeologico "Salvatore Pasculli".

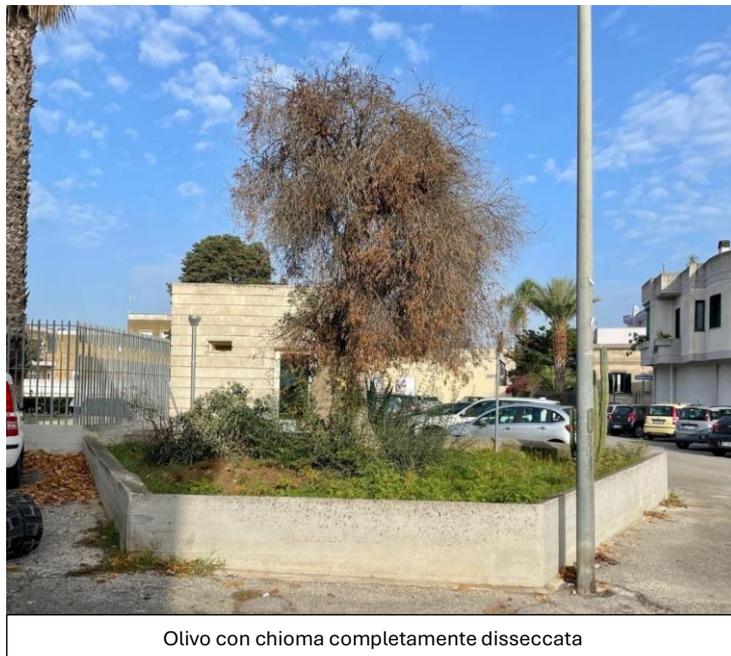
All'interno dell'aiuola è situata una pianta di olivo da olio di varietà non definibile, alta circa 5m e di età stimabile sui 100 anni. La parte aerea della pianta è completamente disseccata a seguito di infezione da *Xylella fastidiosa sub. pauca*, con alcuni ricacci di polloni radicali al momento verdi.

Olivo con chioma completamente disseccata

Invero, per l'olivo posto in largo Salvo D'Acquisto, non è possibile valutare alcuna soluzione alternativa all'abbattimento, in quanto risulta già affetto da *Xylella fastidiosa sub. pauca*, ovvero malattia da lotta obbligatoria.
