RELAZIONE TECNICA SINTETICA DI VALUTAZIONE

- **n. 9 Cedrus - Piazzetta Madre Maria Nazarena Majone**
- **n. 3 Quercus – Piazza Cattedrale**

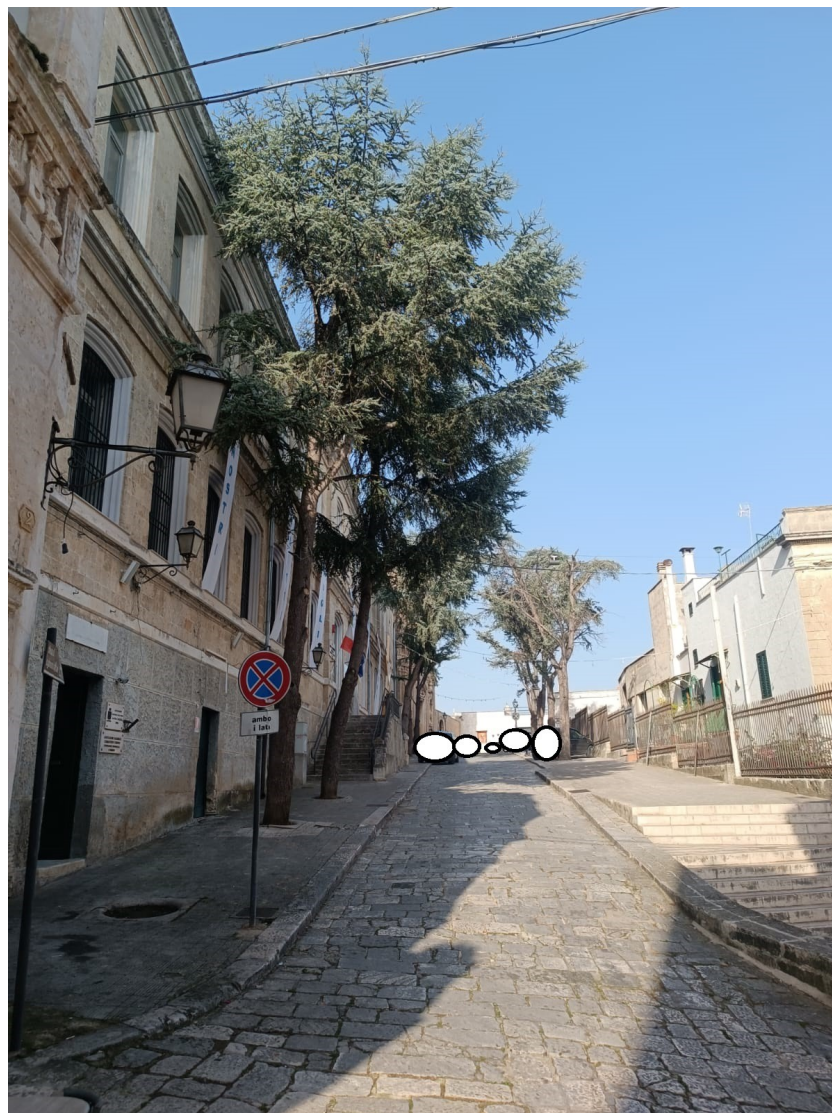
- Piazzetta Madre Maria Nazarena Majone - n. 9 *Cedrus*

Questa zona è adibita a parcheggio e a passaggio di auto solo per residenti della zona, in quanto è una strada chiusa, ma comunque è una zona molto frequentata da ragazzi e bambini, poiché è prospiciente con **“Istituto Comprensivo “De Amicis – Milizia”**. Qui insistono n. 9 piante di *Cedrus*, disposte su due file, con esemplari di età approssimativa di 30 anni.

Vedendo la Foto sopra, a prima vista si denota un ambiente non idoneo alla crescita di questa tipologia di piante, sia perché il substrato è ridotto ad un piccolo fazzoletto di terra e tutto il

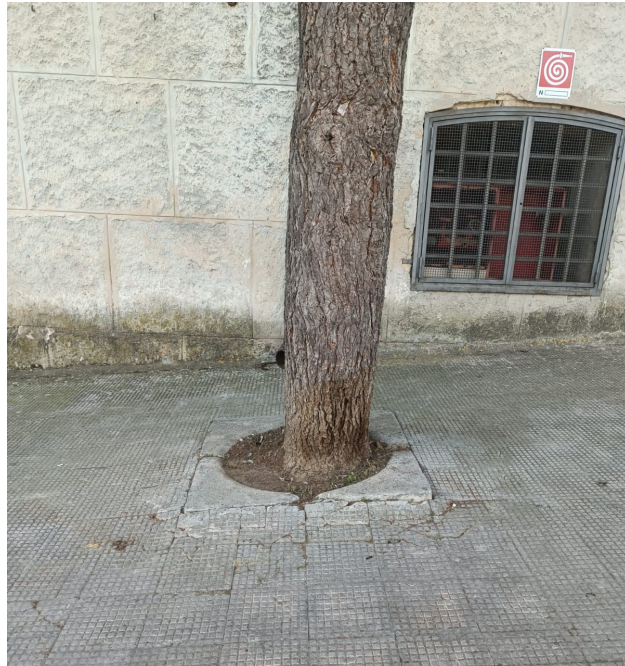
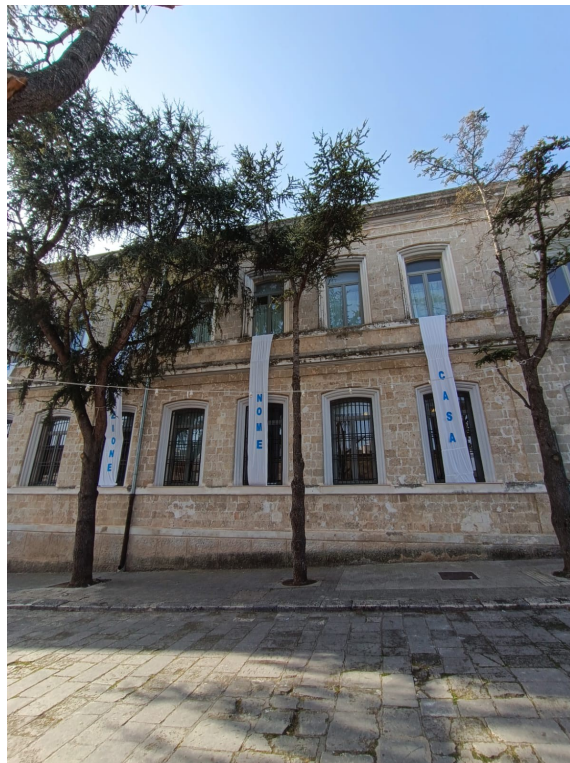
resto pavimentato con piastrelle in cemento (marciapiede sopra) e blocchi di pietra sul manto stradale (Sotto)

Quest'ultimo per quanto possa far drenare o arieggiare la parte sottostante dell'apparato radicale, rende sempre un ambiente asfittico in quanto soggetta ad eccessivo compattamento.

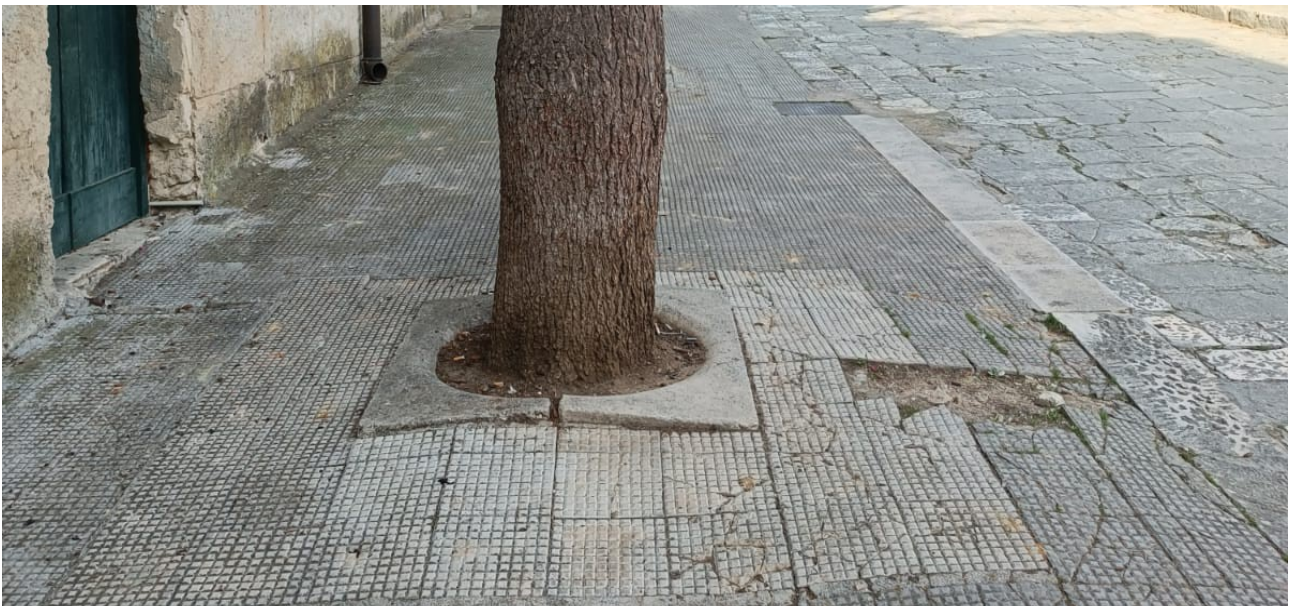
Particolare attenzione la merita il substrato, dove oramai come detto, non vi è possibilità di adeguata aerazione per le radici, in quanto completamente coperte da materiale cementizio. Questo ha generato una serie di danneggiamenti al manto stradale ed ai marciapiedi che si sono completamente fessurati e sollevati, perfino molto vicino al fabbricato, sintomo che oramai le radici stanno venendo in superficie pregiudicando la stabilità dell'albero stesso ed in futuro potrebbe intaccare il fabbricato.

In conclusione, da quanto sopra esposto, si evidenzia che oramai per quanto riguarda i *Cedri* innanzi descritti, insistenti vicino la scuola, evidenziano segni di alterazione nel normale sviluppo e quindi strutturale e che se ne consiglia l'abbattimento per questioni di pubblica. Inoltre valutando il rapporto costi/benefici è da considerarsi più ponderata la scelta di sostituire tali essenze, con piante più consone al verde e decoro urbano e che rispettino il più possibile le caratteristiche della zona e dell'areale, ma soprattutto che vengano preferite piante che siano di facile ed economica gestione.

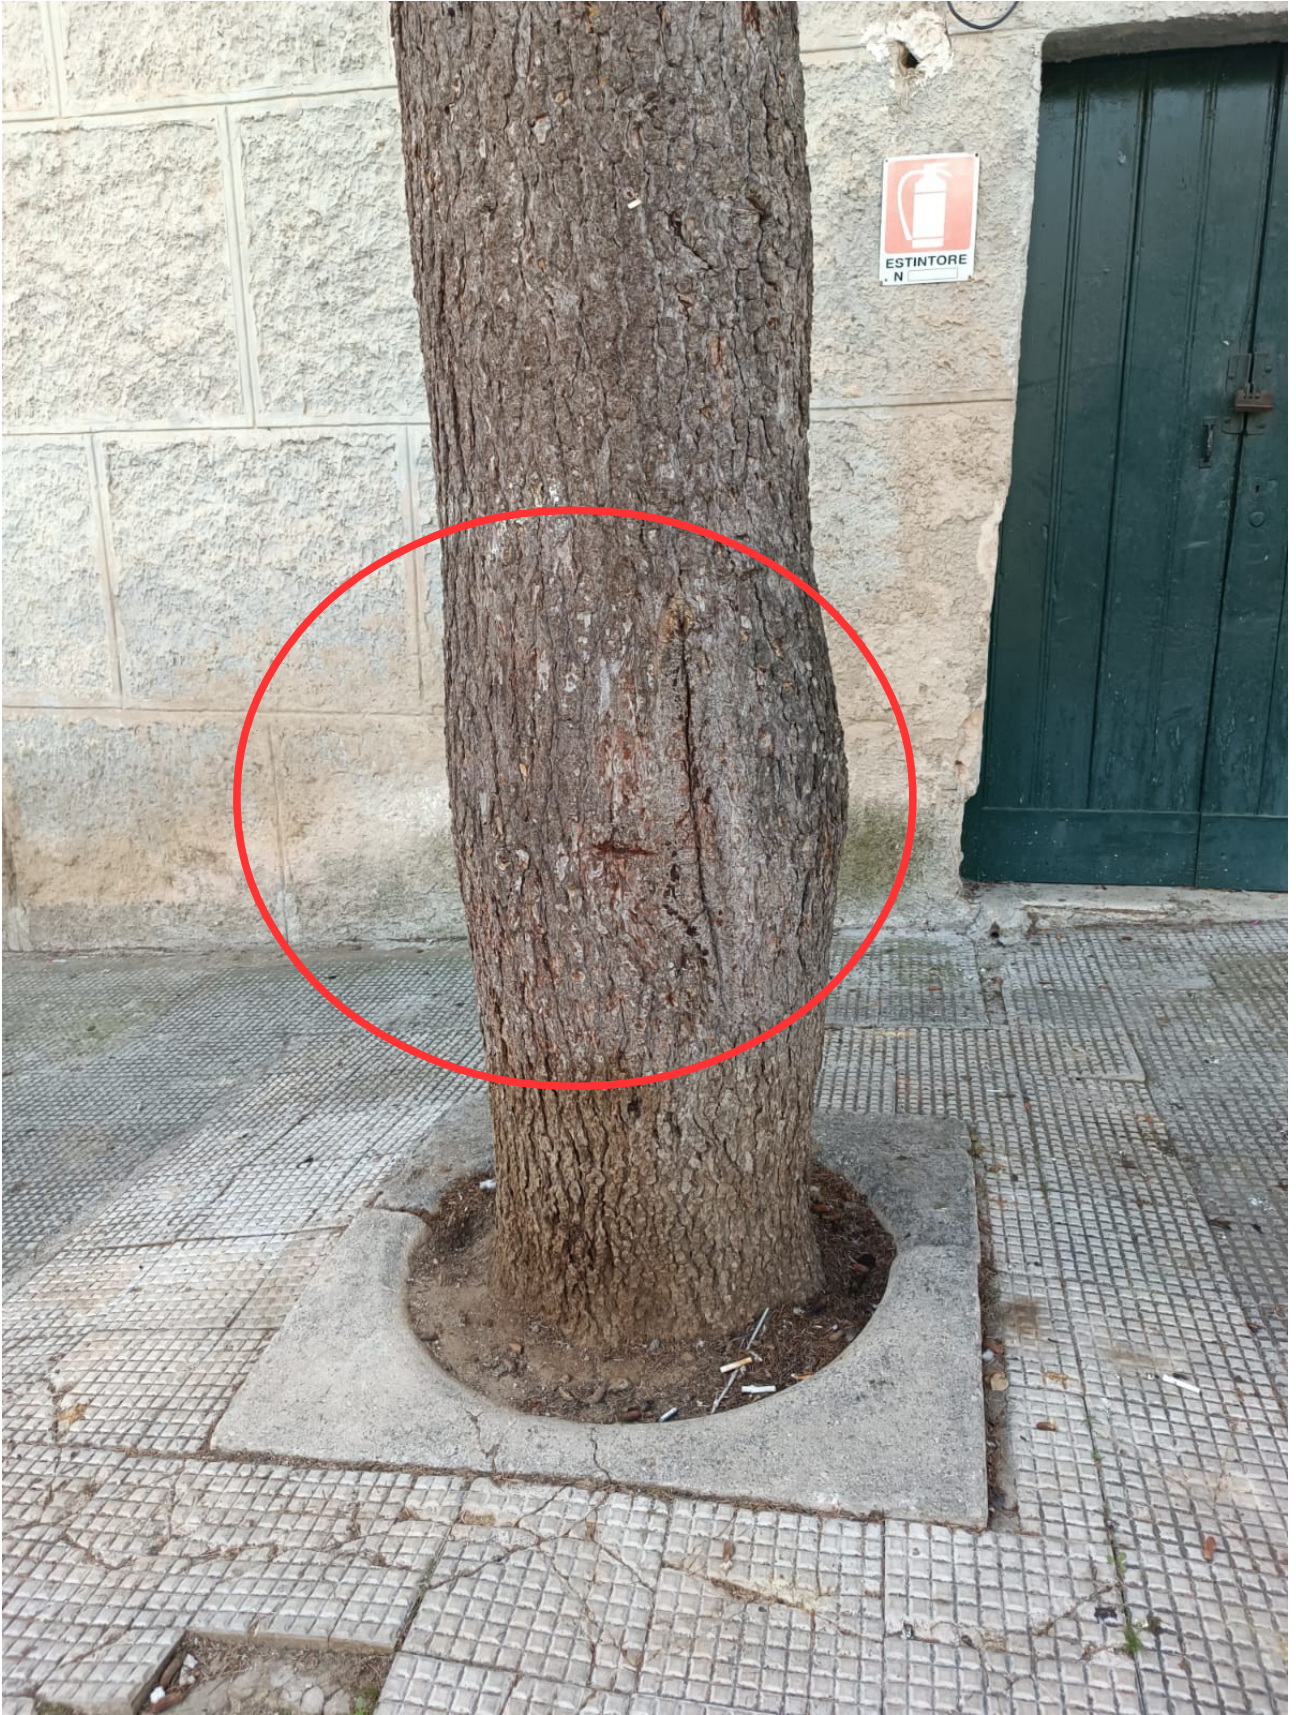
Eccessive fessurazioni longitudinali presenti sul tronco con evidente bollosità circostante, dovuta a cicatrizzazione di un danno, che al tatto risulta essere vuoto e con rumore tipico di svuotamento della struttura, con molta probailità dovuta a successivi attacchi fungini.

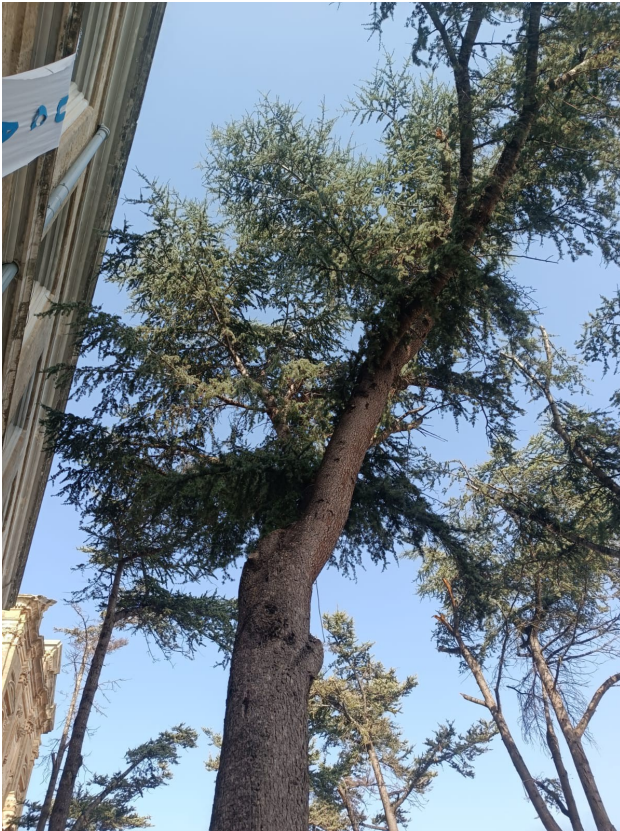
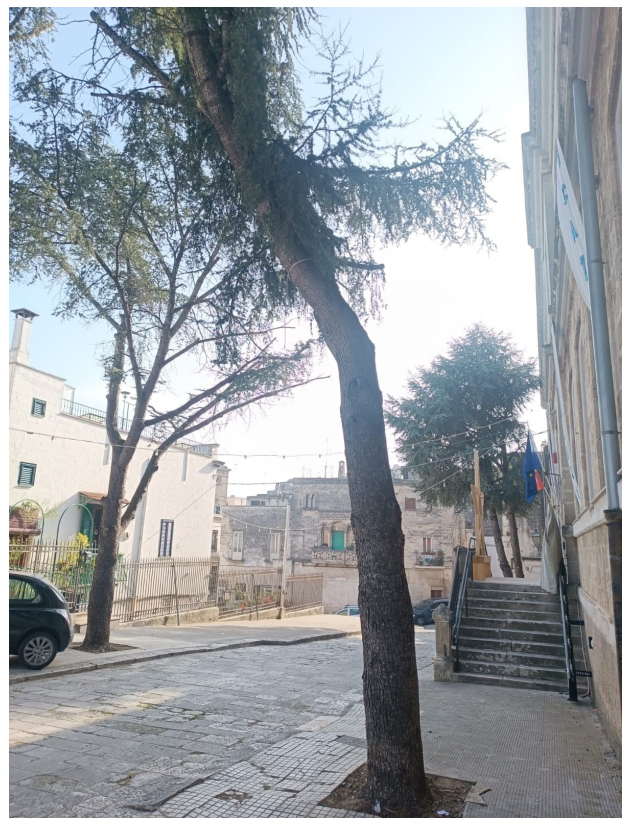
Crescita delle piante, soprattutto sul lato scuola, con eccessiva inclinazione dovuta sia al normale sviluppo delle piante che tendono ad accrescersi verso la ricerca di fonti di luce, ma in questo caso vi sono state delle potature di contenimento della chioma e allontanamento dal vicino plesso scolastico che ne hanno determinato lo spostamento del baricentro delle piante che potrebbe portare a schianti o ribaltamenti, a seguito di eccessive sollecitazioni, (Vento, pioggia, neve), con conseguenze negative.

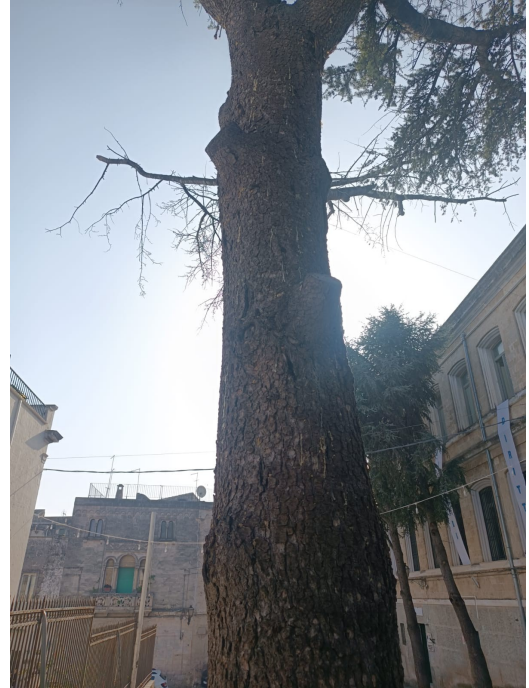
Eccessiva produzione di resina, sintomo di fessurazioni e danneggiamenti continui che stanno interferendo con lo sviluppo della pianta e che di conseguenza portano la stessa in sofferenza.

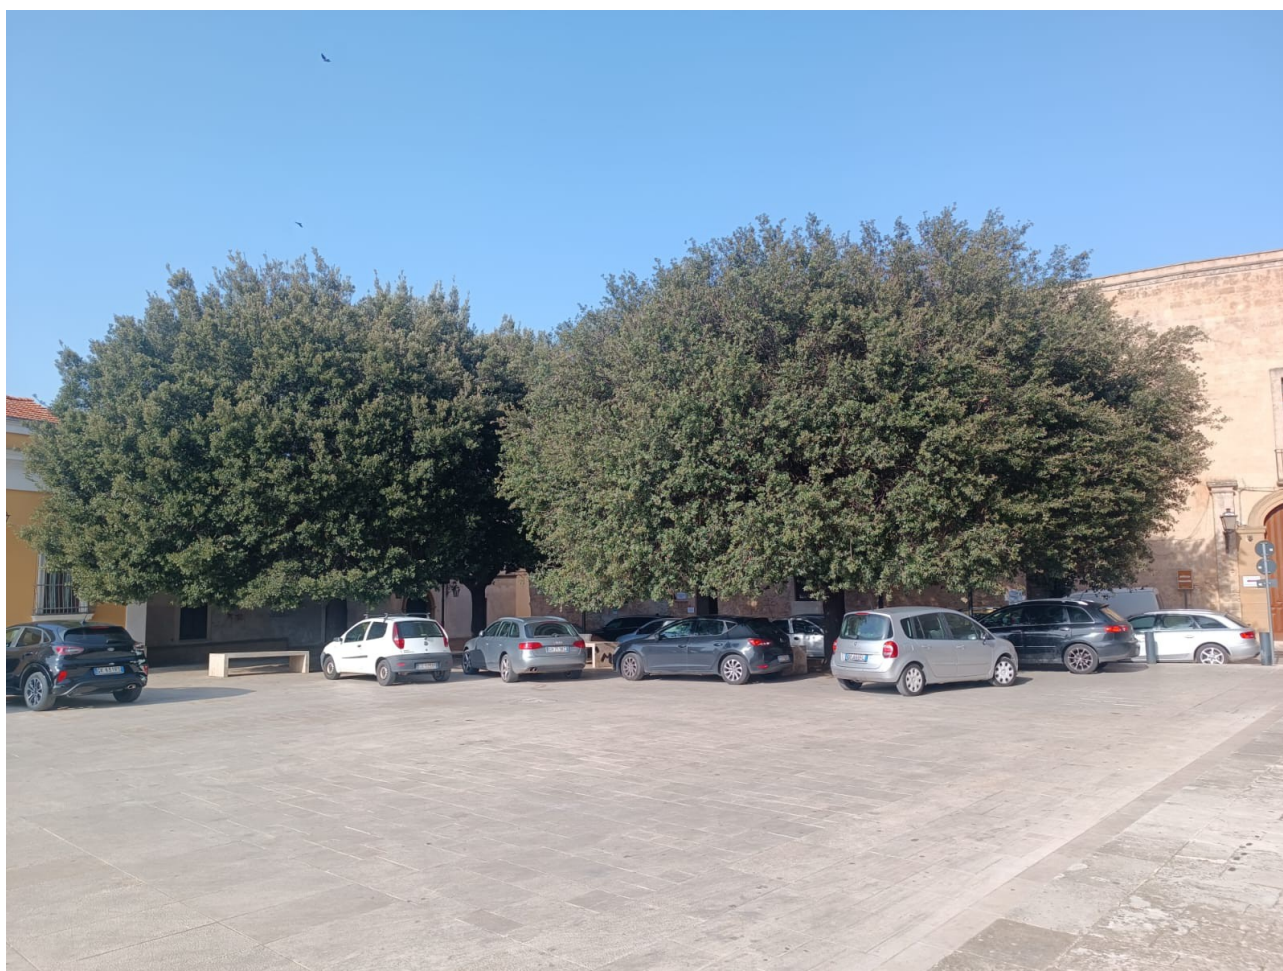
– **Piazza Cattedrale - n. 3 Quercus**

Qui la situazione, anche se i luoghi rispecchiano molto quanto descritto in precedenza, gli alberi non presentano eccessive criticità strutturali anzi si presentano con uno sviluppo equilibrato e tendente al naturale, con chioma folta e lussureggiante con pochi segni di squilibrio vegetativo. Ovviamente data la zona non possono essere lasciate allo stato naturale, ma si consigliano e necessitano delle potature di contenimento della chioma. Poichè come si evince dalle foto in

Per quanto concerne i *Quercus* in piazza cattedrale è necessaria solo una corretta gestione della chioma, con utilizzo di ditte specializzate e competenti nel settore di Manutenzione del Verde Urbano.

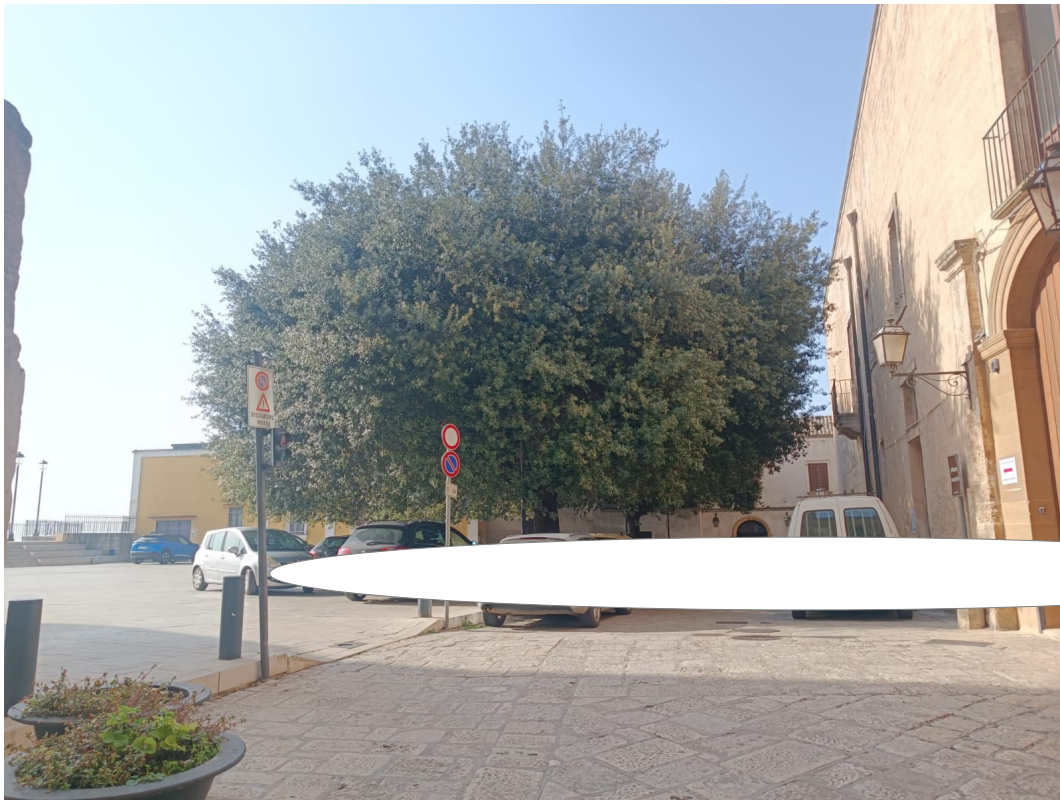
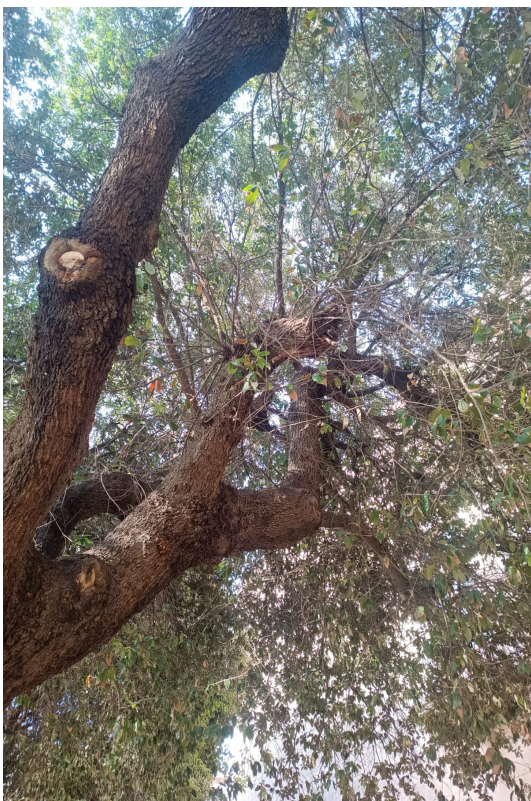
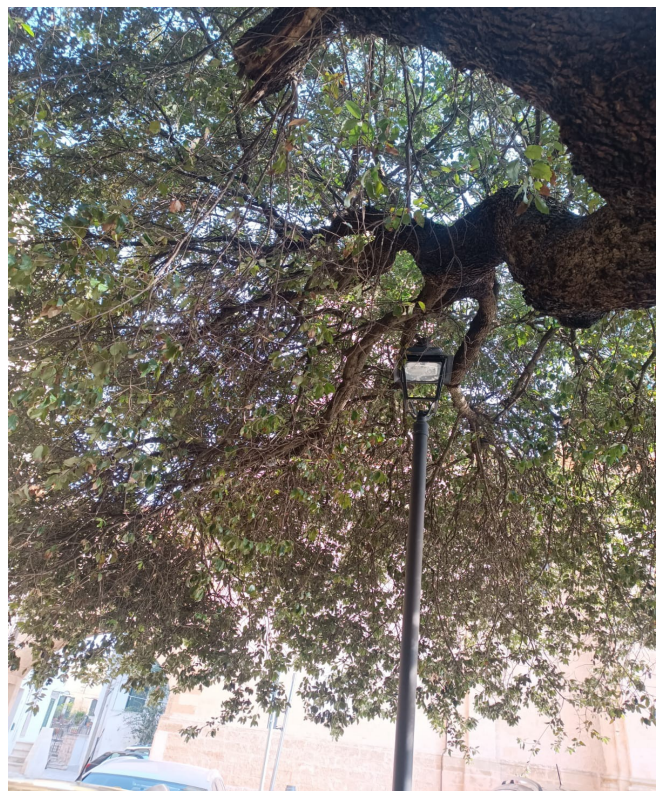
appresso vi sono numerosi rami secchi, che la pianta sta pian piano disattivando e che ben presto non saranno più sufficientemente ancorati al fusto. Inoltre, vi sono rami eccessivamente lunghi che potrebbero, con forte sollecitazioni, dare luogo a schianti.
